**Building Rank**

**تقرير خاص**

## تقييم حالة المبنى

رقم المرجعي: BR002953

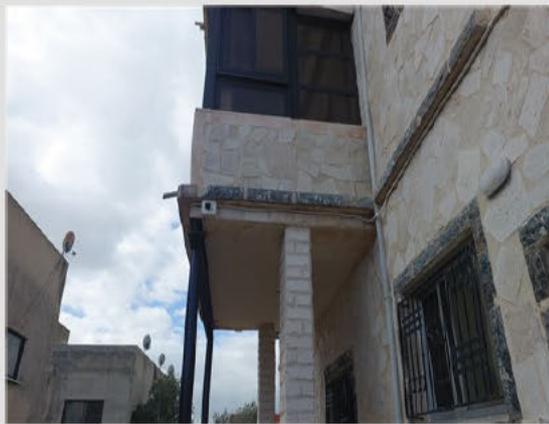
\* اما بالنسبة للبلكون (البروز الجانبي بمسافة 2.85) بعد دراسة الحالة الحالية فان طول اسياخ الحديد الافقية الموجودة قبل اقرب عمود 2.65 م حسب الكود الاردني يجب ان يكون ضعف الحديد البارز ولم يتوافق مع وجود البلكون في هذه الحالة الا للطابق الارضي ووجود الشق الذي تم ارفاق صورة له دليل على وجود زيادة تحميل لارضية بلكون الطابق الاول.

صورة #6: وجود شق عمودي في تصوية البلكون

يوصى بالتدعيم المعدني لمنطقة البلاكين بوضع I-BEAM حديد مجلفن مقاوم للصدأ على حسب ما سيتم ذكره

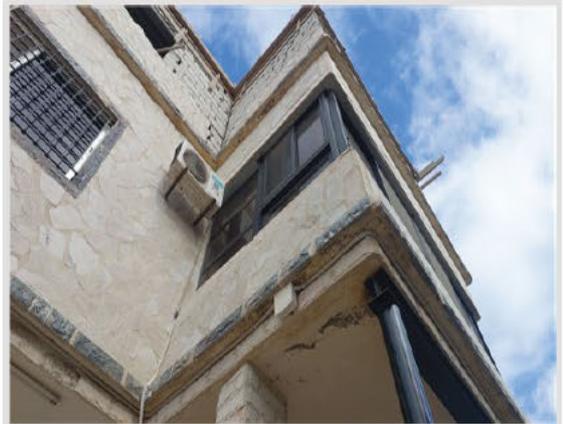
صورة #5: منطقة البلكون

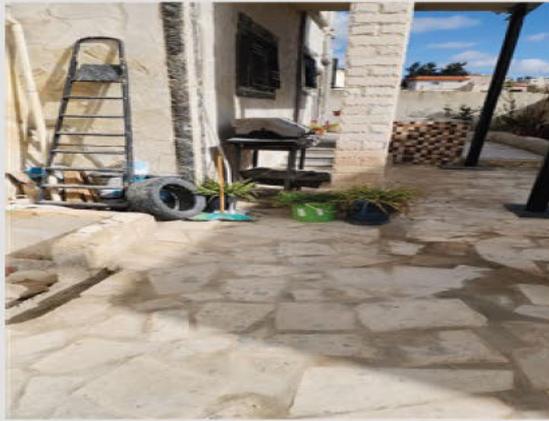
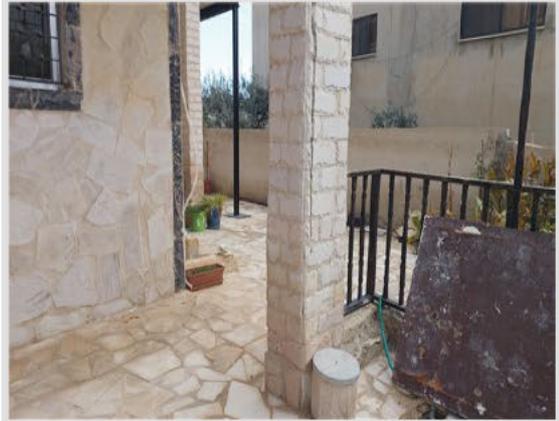
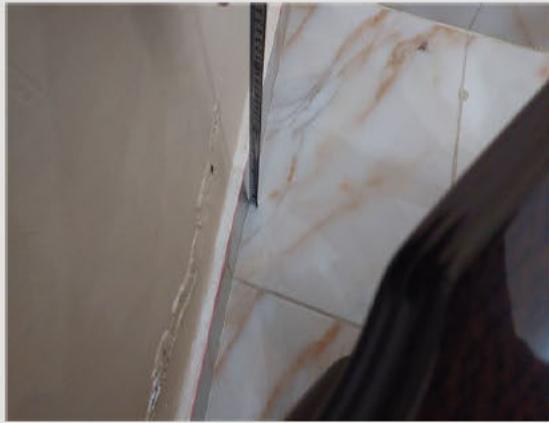
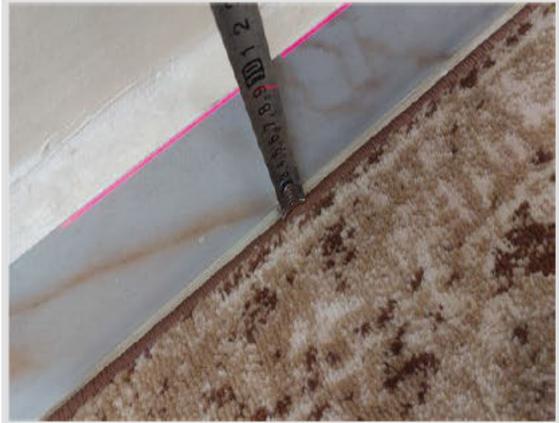
- \* العقار عمارة سكنية مكونة من 3 طوابق ارضي واول وثاني مسكونة ويوجد حاليا اعمال اضافة لغرفتين في الطابق الطابق الثاني مع رفع غرفة مساحة 40 م<sup>2</sup> اعلى الطابق نفسه .
- \* الترسات والحدائق : يوجد مناطق خضراء حول المنزل والتربة تتراوح قوة تحملها من 1.5 كغ / م<sup>2</sup> - 2.45 كغ / م<sup>2</sup>
- \* الارصفة و المداخل : يوجد وتم ملاحظة تهيبط بسيط .
- \* المساحة التقريبية للشقة الواحدة : 110 م<sup>2</sup>

صورة #2: يوجد تهيبط بسيط

صورة #1: يوجد تهيبط بسيط

صورة #4: يوجد تهيبط بسيط

صورة #3: يوجد تهيبط بسيط

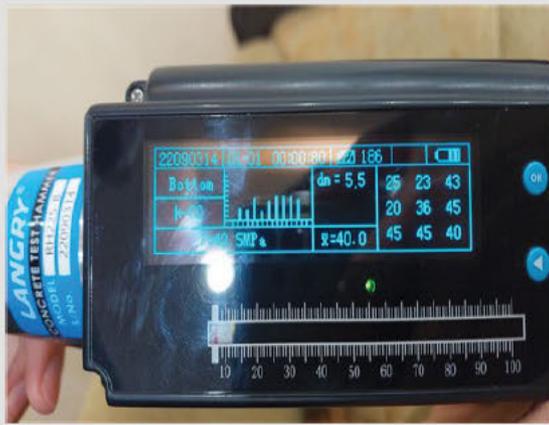
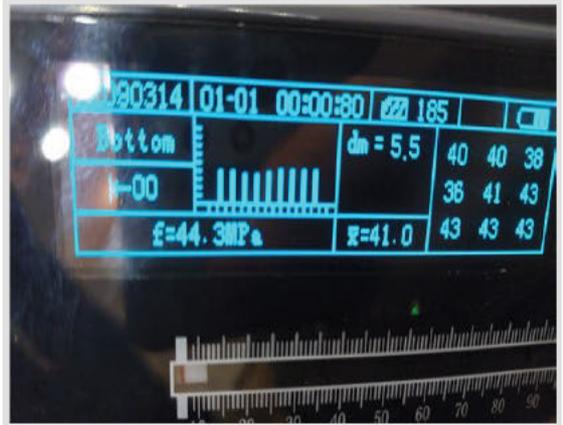
صورة #4: قياس قوة الاعمدة -متوسط

صورة #3: قياس قوة الاعمدة -متوسط

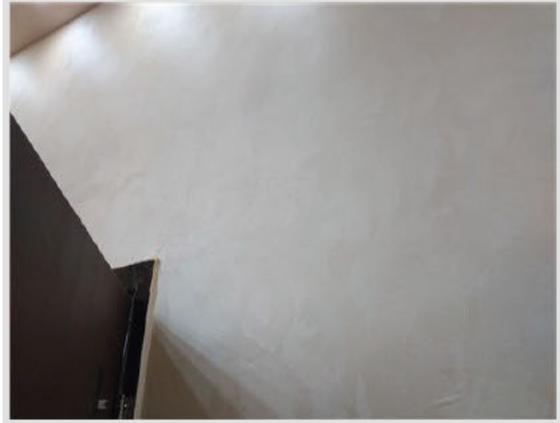
صورة #1: شق غير خطير

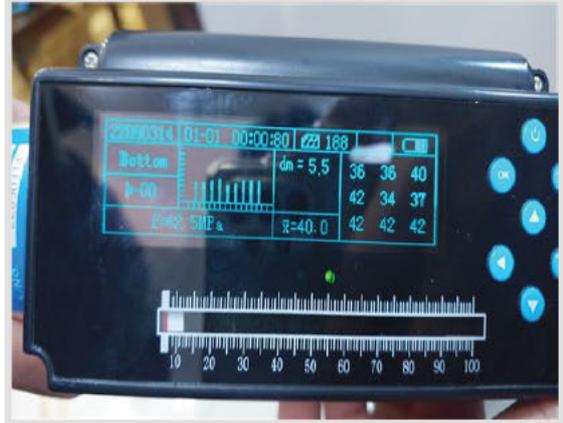
صورة #1: عمود داخلي - متوسط

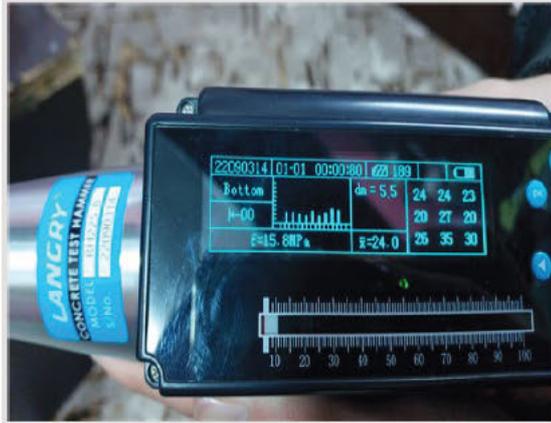
صورة #4: عمود طرفي - مقبول

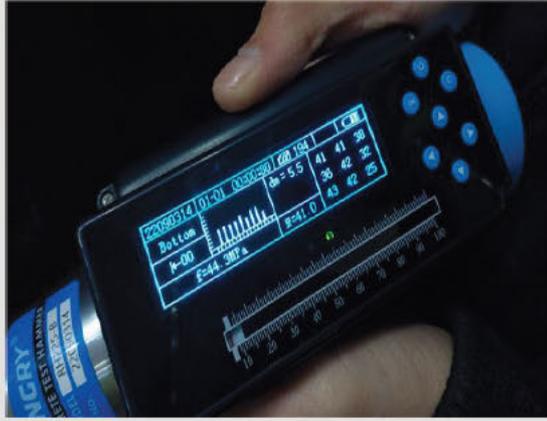
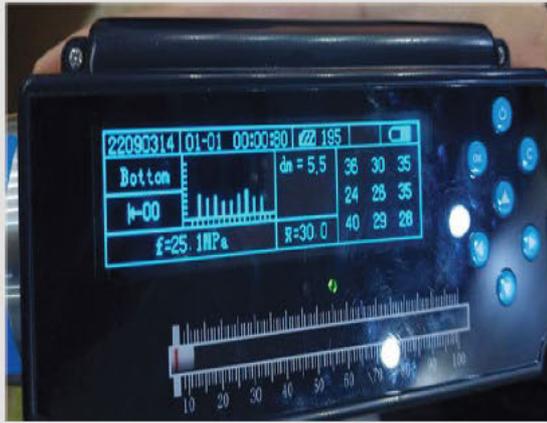
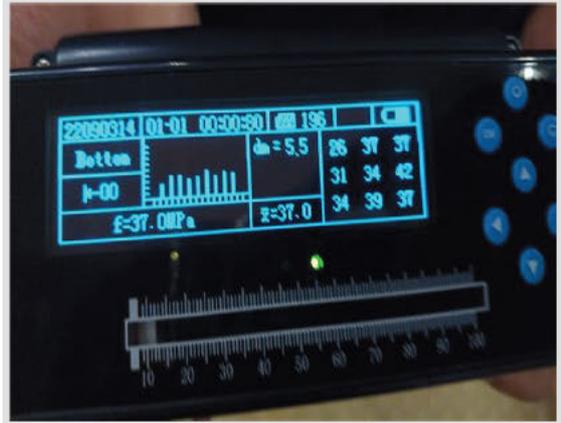
صورة #2: العمود الاول - طرفي - متوسط

صورة #4: العمود الاول - منتصف - متوسط

صورة #3: العمود الاول - منتصف - متوسط

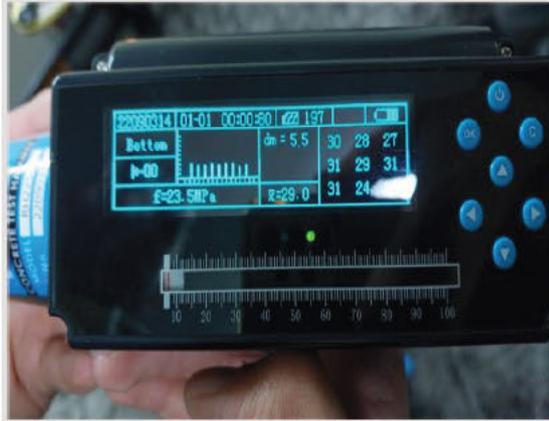
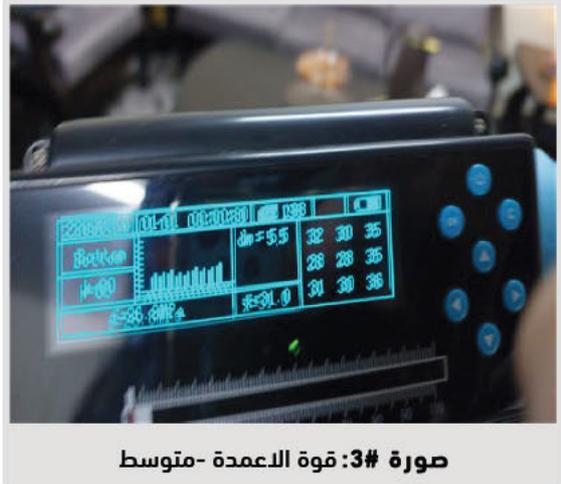
صورة #2: قوة الاعمدة -متوسط

صورة #3: قوة الاعمدة -متوسط

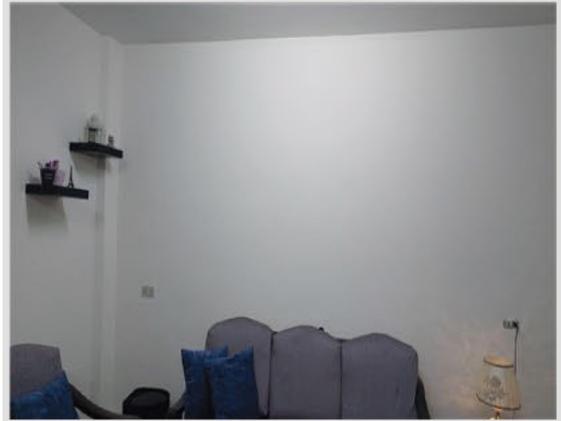
صورة #1: لا يوجد مشاكل خطيرة

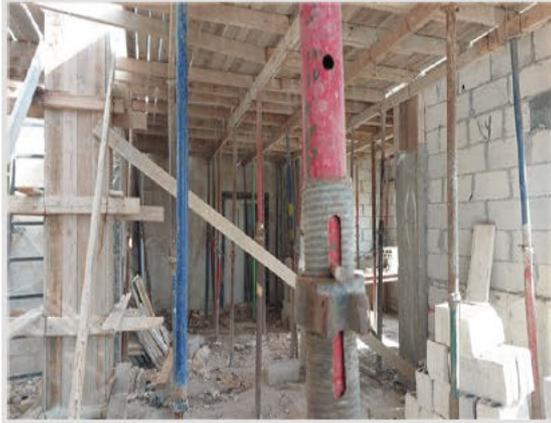
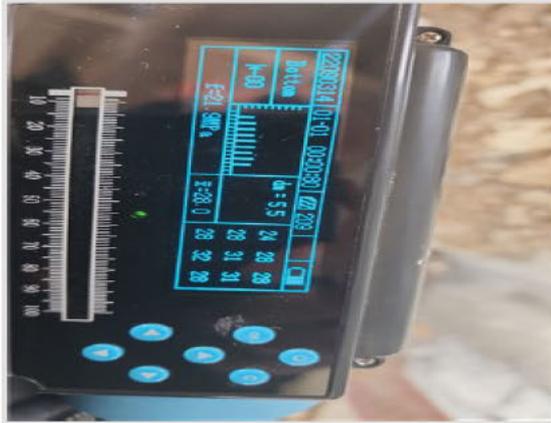
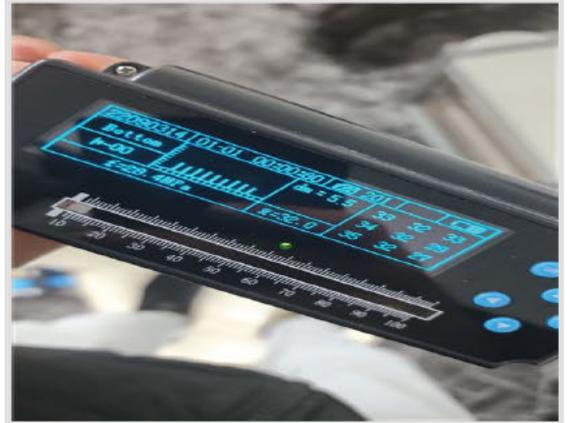
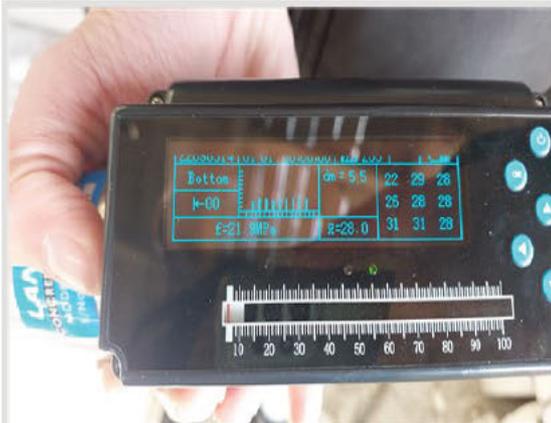
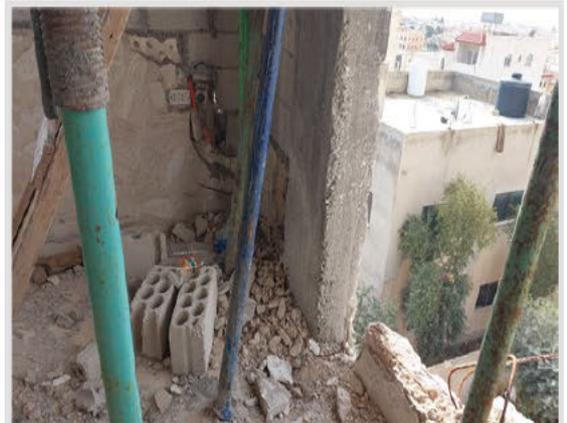
صورة #2: قوة الاعمدة الجديدة- متوسط

صورة #4: قوة الاعمدة الجديدة- متوسط

صورة #3: قوة الاعمدة الجديدة- متوسط

صورة #6: قوة الاعمدة الجديدة- متوسط

صورة #5: قوة الاعمدة الجديدة- متوسط

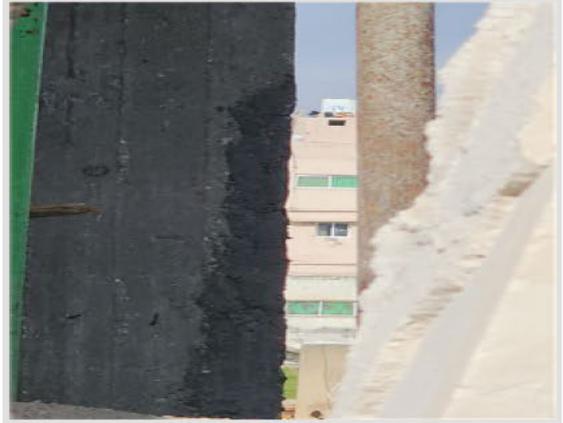
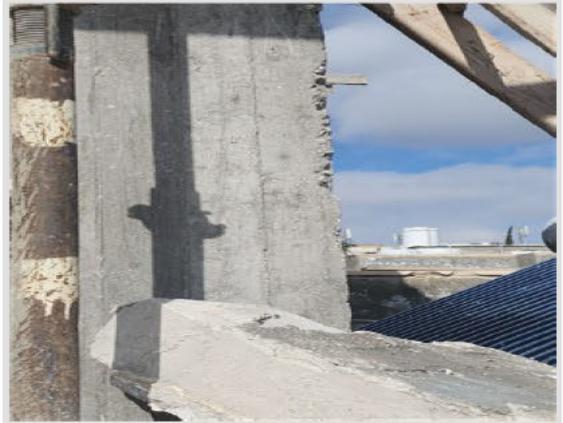
\* يوجد اعمال بناء اضافية للمنطقة المجاورة للرووف المسكون حالياً في الطابق الثاني(على اعتبار تسمية ارضي واول) وتم بناء غرفة اعلى عقدة غرفة الضيوف للرووف نفسه - طريقة البناء جيدة حيث تم الالتزام بتشريك الحديد مع حديد الاعمدة الجديد والاقطار والمسافات ولكن تم ملاحظة وجود بعض مناطق التعشيش يوصى بمعالجتها .

صورة #1: تعشيش في الاعمدة

صورة #3: تعشيش في الاعمدة

معالجة تعشيش الاعمدة

الأولوية	فوري/ حالاً
نوع الخطة	صيانة
العمر الانتاجي المتبقي	0
الكمية	1
تكلفة الوحدة	200
وحدة القياس	L.S
التوصيات	مع قص اسياخ الحديد المكشوفة

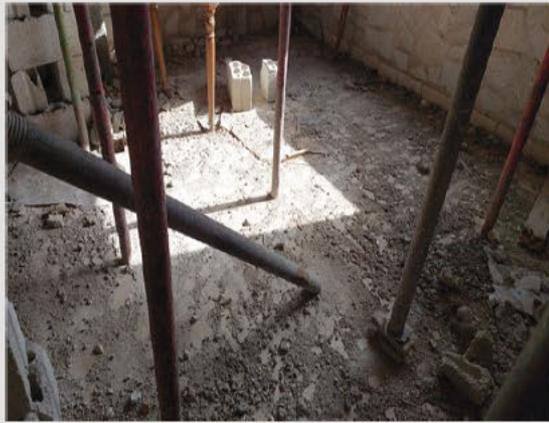
صورة #4: منطقة البلكون-البروز

\* عمل تدعيم معدني لمنطقة البلاكين كعنصر واحد بحيث يتم احتواء مشكلة زيادة الاحمال والتقوس

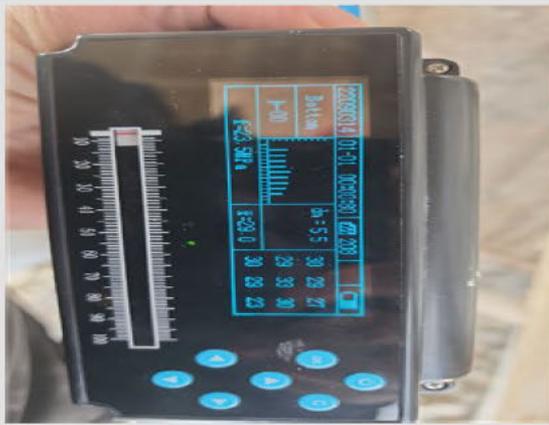
صورة #4: قوة الاعمدة -متوسطة

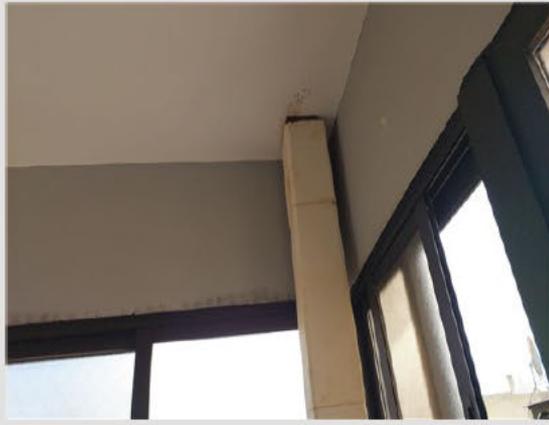
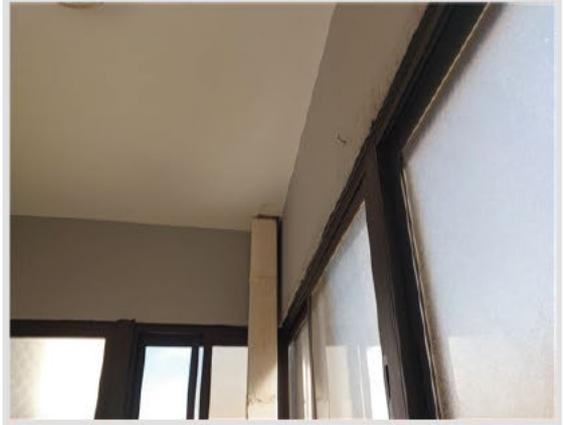
الاعمدة الحجرية التي تم وضعها في زوايا البلكون الطابق الاول هي اعمدة ديكورية غير حاملة لذلك لا جدوى من وجودها

صورة #2: اضافة عمود حجري - غير جيد

صورة #1: اضافة عمود حجري - غير جيد

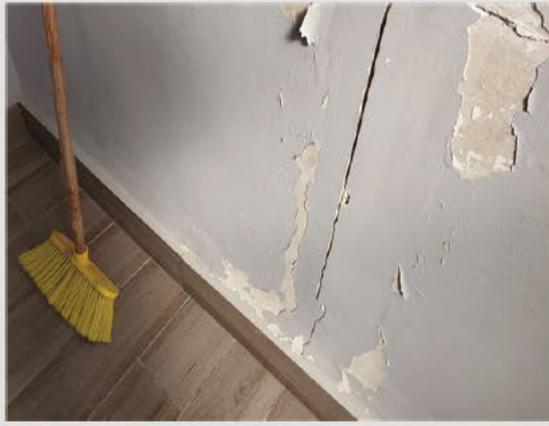
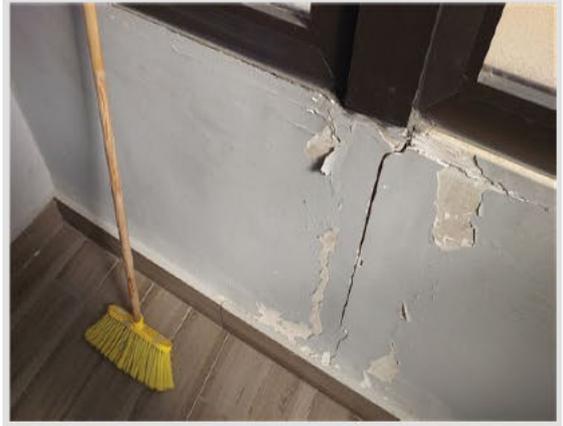
صورة #4: شق عمودي

صورة #3: شق عمودي

الحالة العامة **سوء**

تدعيم معدني

الأولوية	فوري/ حالاً
نوع الخطة	عنصر جديد
العمر الانتاجي المتبقي	0
الكمية	3
تكلفة الوحدة	1500
وحدة القياس	L.S
التوصيات	يجب التدعيم المعدني حالياً
